**ANALYSE ET COMMENTAIRES
PORTANT SUR LA POSSIBILITÉ
D'INSTALLER UN BOULODROME
DANS L'ÉDIFICE DE L'ACTUEL
CENTRE DE QUILLES DE ST-JOVITE
(ET AUTRES USAGES)**

**POUR LE COMPTE DE
VILLE DE MONT-TREMBLANT**

18 mai 2022

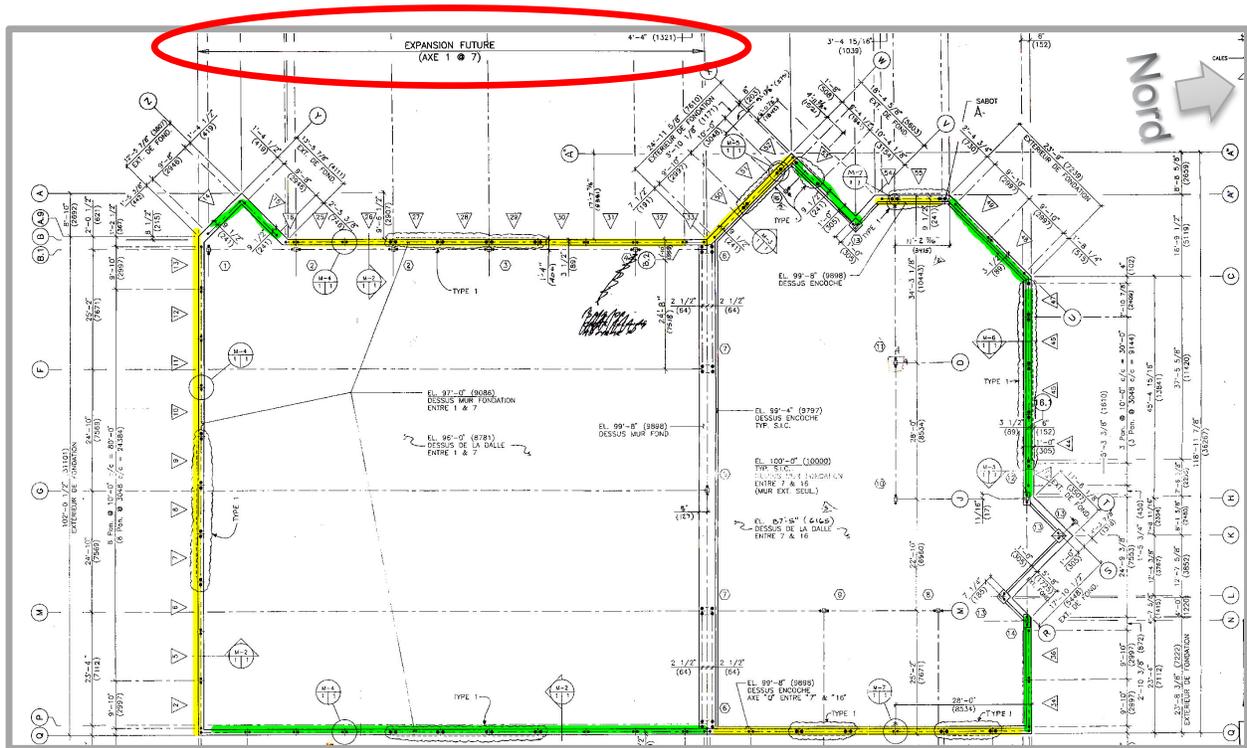
Il s'agit d'un bâtiment de type "panneaux muraux préfabriqués" de la compagnie Murox (Canam Buildings). Selon les plans, le bâtiment comporte un mélange de panneaux porteurs et de panneaux non porteurs. Le système prévoyait également un agrandissement éventuel du côté ouest (axe B, entre les axes 1 et 7, ovale rouge ci-dessous).

Jaune = Panneaux non porteurs **Vert** = Panneaux porteurs

VMT doit considérer qu'il est extrêmement difficile de pratiquer des ouvertures dans un panneau porteur ou d'agrandir le bâtiment du côté de ceux-ci.

Toutefois, les panneaux non porteurs offrent la souplesse d'ouvertures facilement réalisables ou même d'agrandissement du bâtiment sur ces façades.

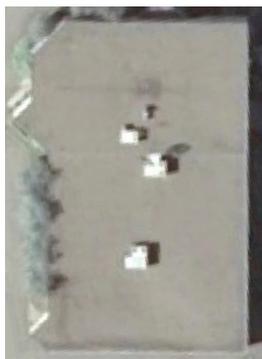
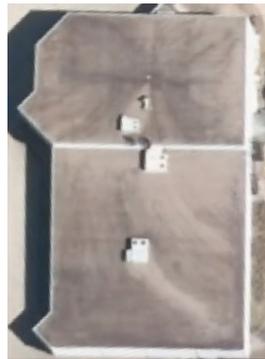
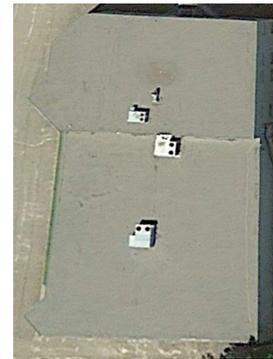
La toiture n'a pas pu être examinée, sa condition est donc inconnue. Aucune trace d'infiltration récente n'a été observée à l'intérieur. Selon les informations obtenues, la toiture aurait été refaite en août 2016 (facture de Toitures Hogue du 22 août 2016), système de membrane de toiture multicouche 5 plis, asphalte et gravier.

Étant donné la durée de vie utile habituelle d'une telle couverture (en général 25 à 30 ans environ), il est peu probable que la toiture nécessite des travaux importants avant 2042-2047.

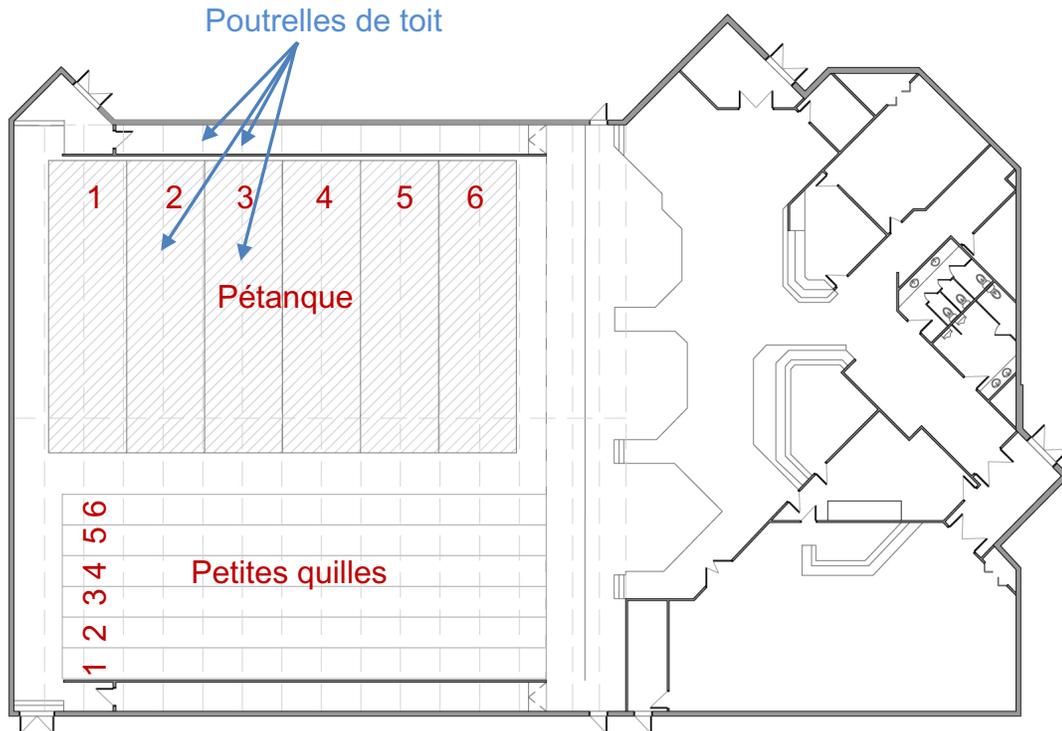
La zone actuellement occupée par les allées de grosses quilles pourrait accueillir 6 allées de pétanques:

- Chaque allée de pétanque mesure 4 m (13'-1 ½") de largeur, et les poutrelles sont espacées de 1,83 m (6'). Ainsi, chaque allée de pétanque aurait une poutrelle alignée au-dessus du centre (voir croquis précédent);
- Des entretoises perpendiculaires aux poutrelles sont situées à intervalles d'environ 6 m (19'), présentant un obstacle supplémentaire.
- Un renforcement sous l'unité de toiture représente également un obstacle.

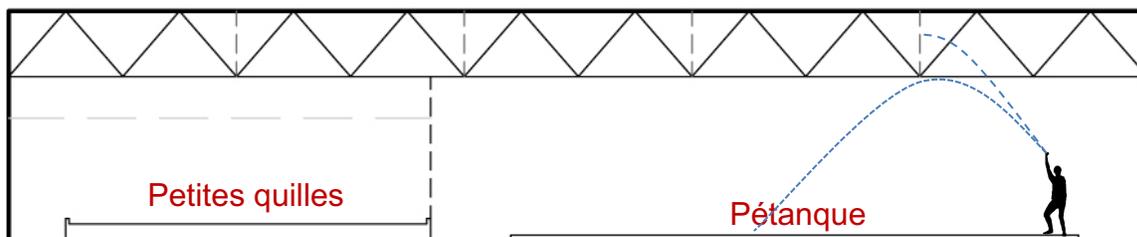
Le secteur des allées de quilles du RDC offre une hauteur libre sous les poutrelles d'acier de 4,34 m (14'-3"). Les poutrelles d'acier mesurent 1,83 m de haut (6'), ce qui porte la hauteur libre sous le pontage de toiture à 6,17 m (20'-3").

Cependant, l'arrangement général de la structure de toiture de ce secteur impose des obstacles et des restrictions à cette hauteur libre:

En résumé, bien que le dessous du pontage d'acier de toiture se situe à 6,17 m (20'-3"), considérant la distance entre chaque poutrelle ainsi que la présence de différents éléments de structure, il sera difficile pour un joueur de compter sur un espace vertical au-delà du dessous des dites poutrelles (hauteur libre effective de 4,34 m (14'-3")).

Cette hauteur est probablement suffisante pour la plupart des joueurs, mais elle limitera la capacité de VMT d'accueillir des tournois réglementaires.

L'excavation de ce secteur pourrait offrir une solution, mais elle représente des défis techniques non négligeables.

Rappelons que le bâtiment est conçu pour permettre aisément un agrandissement du côté ouest (vers le chemin de Brébeuf). VMT pourrait peut-être considérer un éventuel agrandissement qui permettrait d'abriter des allées de pétanques avec une hauteur conforme à la réglementation des tournois.

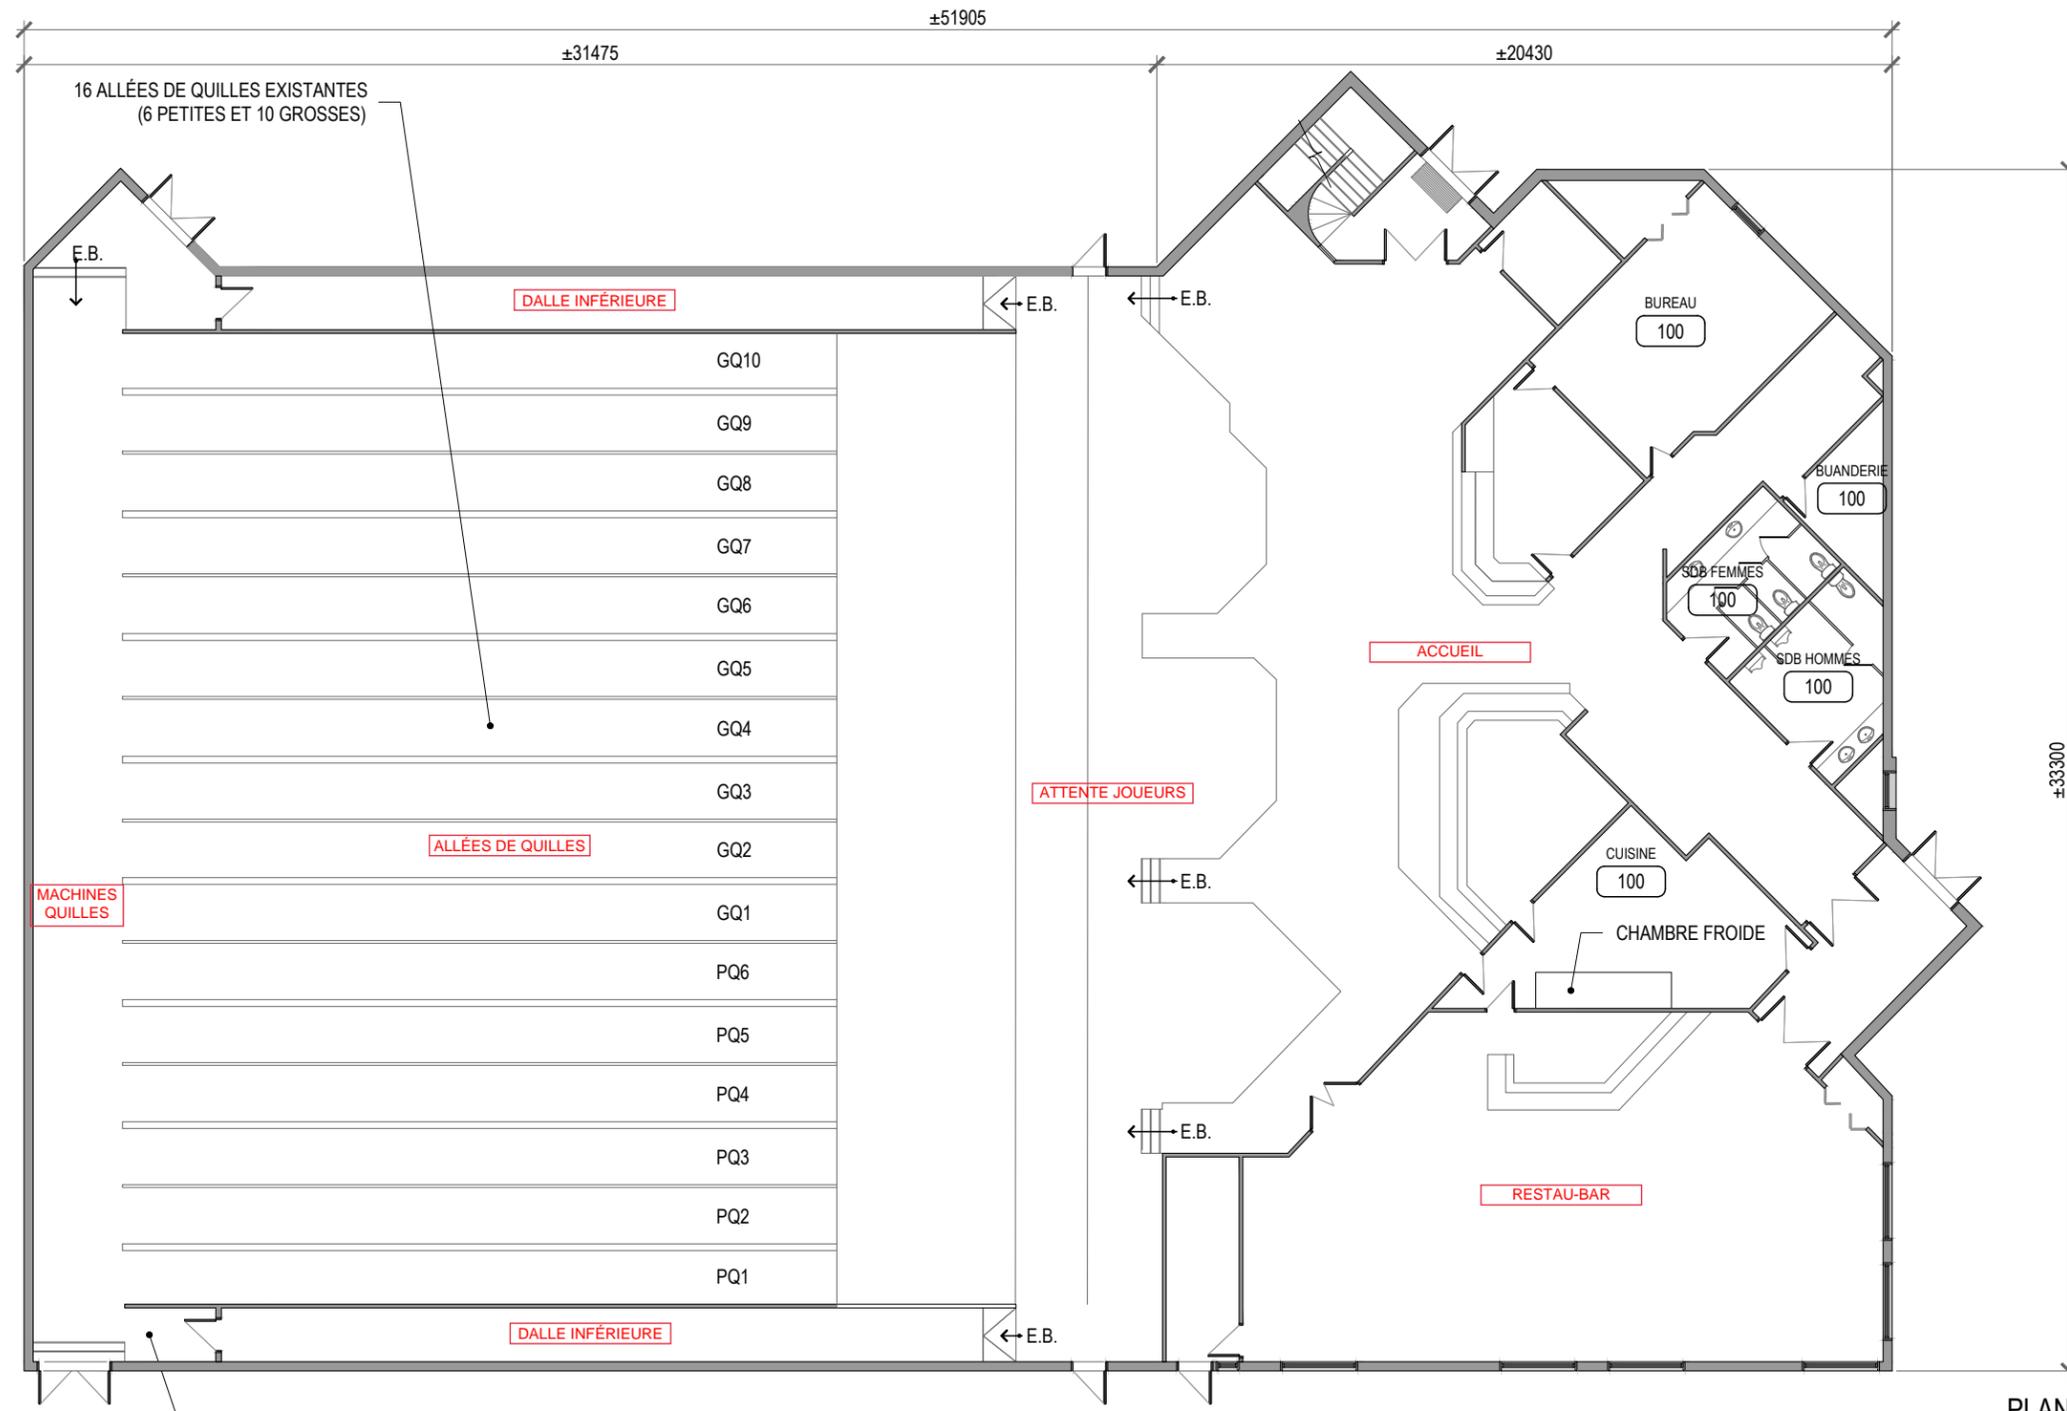
EXISTANT
 PLAN DU REZ-DE-CHAUSSÉE
 ÉCHELLE: 1:200

SITUATION EXISTANTE
 PLAN DU REZ-DE-CHAUSSÉE

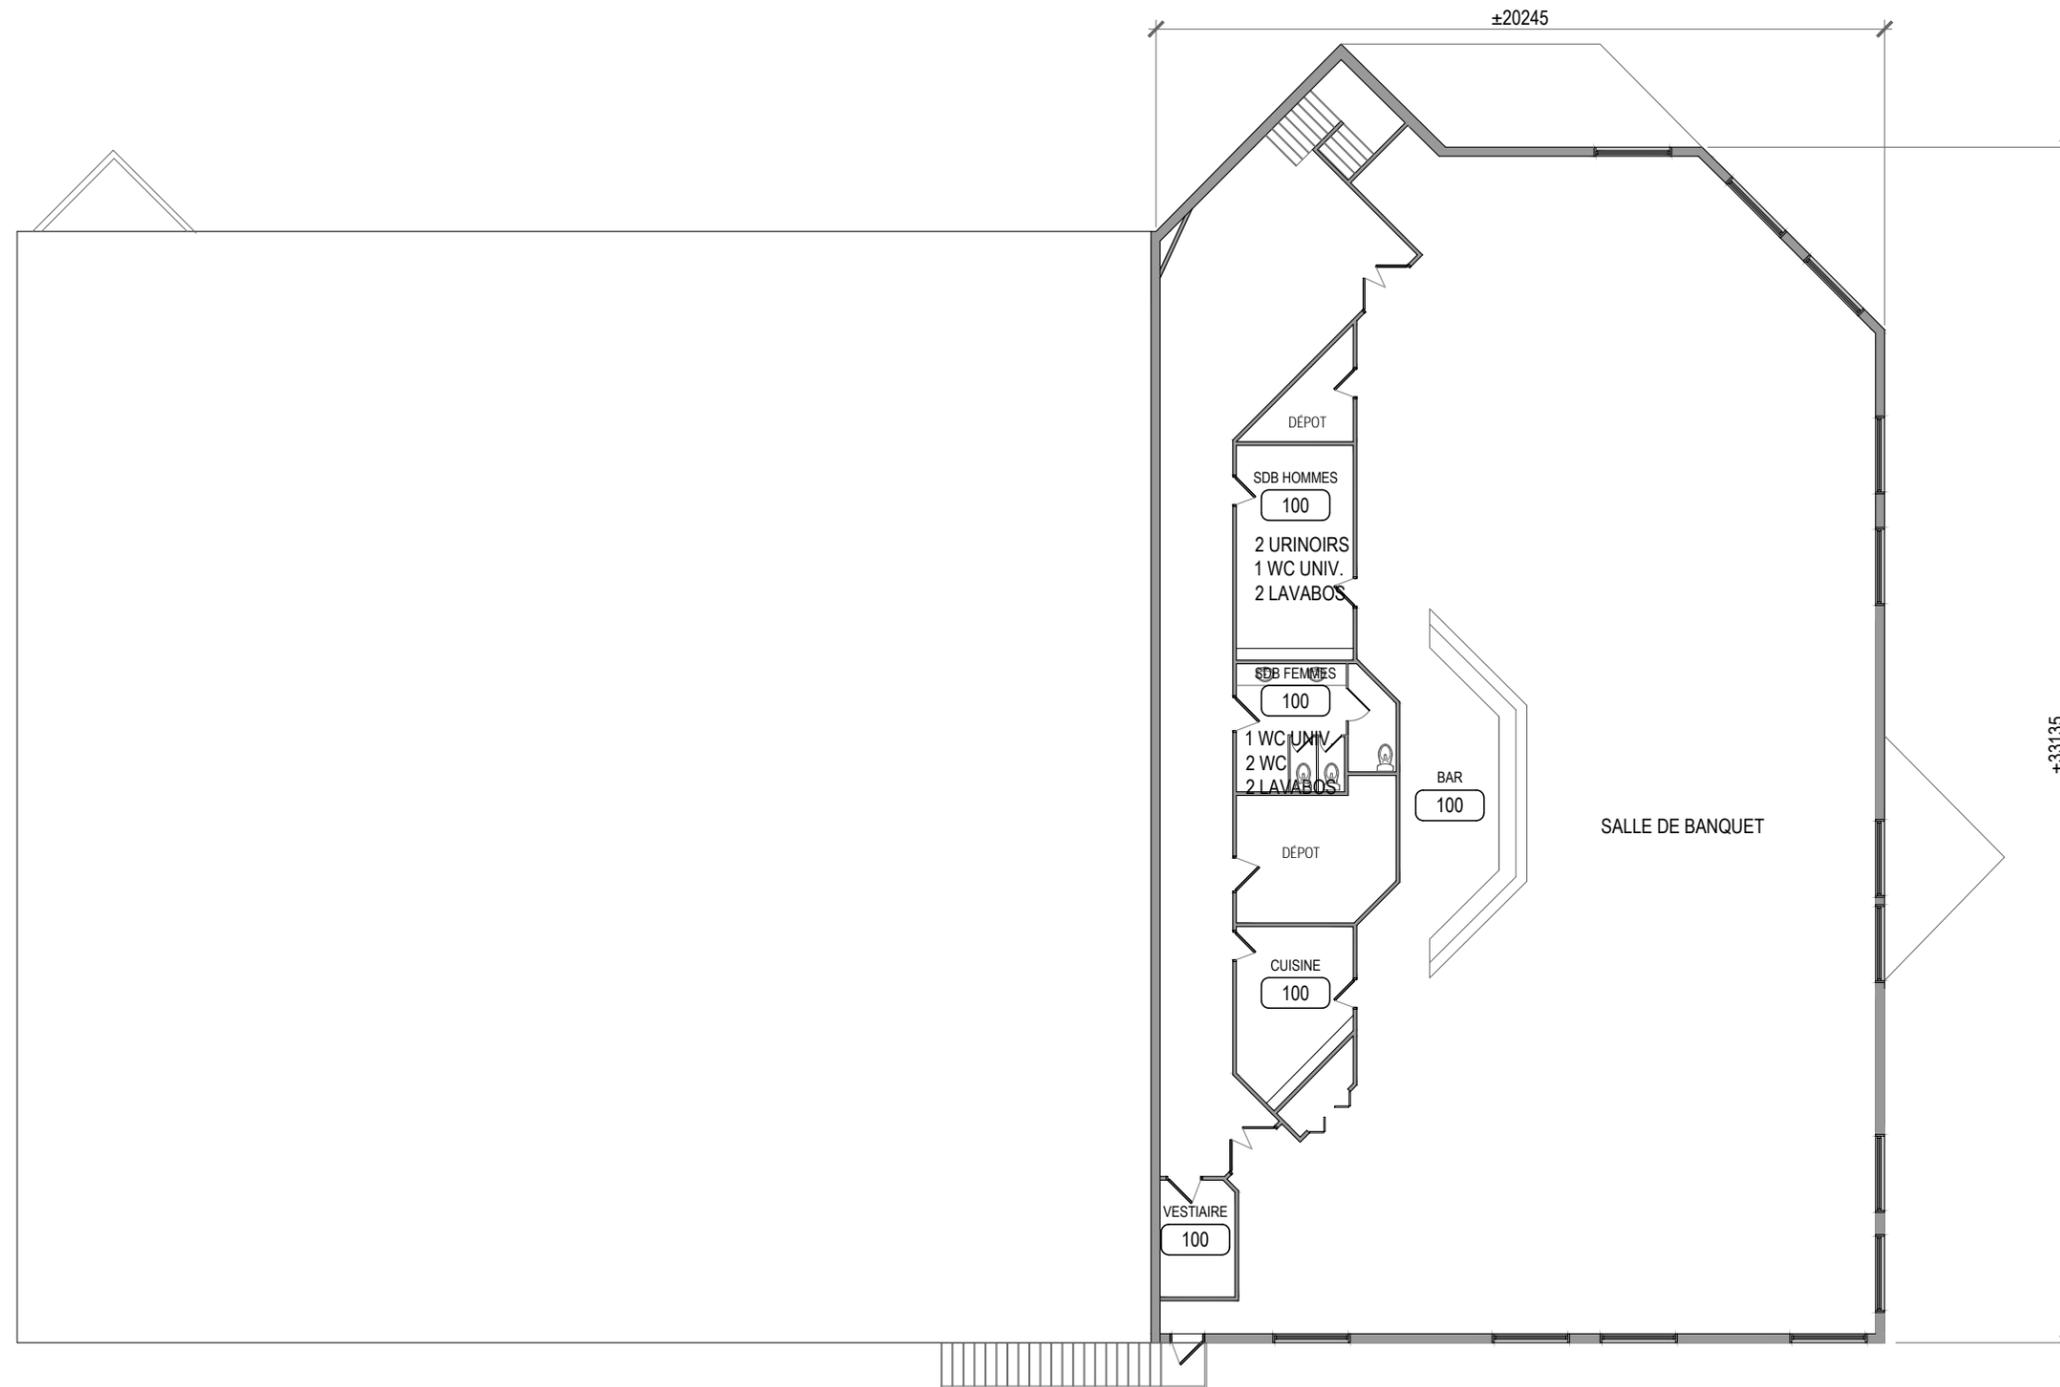
EXISTANT
 PLAN DE L'ÉTAGE
 ÉCHELLE: 1:200

À titre comparatif, l'étage du bâtiment étudié (excluant l'escalier intérieur) a une superficie totale de 6813 pi² (633 m²). Ceci inclut un vestiaire, une cuisine, une salle d'activité (5015 pi² / 466 m²), deux dépôts et un total de 6 w.c./urinoirs.

Un grand corridor occupe à lui seul 820 pi² (76 m²). Un réaménagement des espaces de w.c. et de dépôts permettrait d'optimiser l'usage des surfaces de cet étage, en récupérant une bonne partie de ce corridor.
